PIANO DI ELIMINAZIONE DELLE BARRIERE ARCHITETTONICHE

Schede di intervento

Comune di Rocca di Neto

PEBA: PIANO ELIMINAZIONE BARRIERE ARCHITETTONICHE*Scheda di progetto in ambito edilizio*

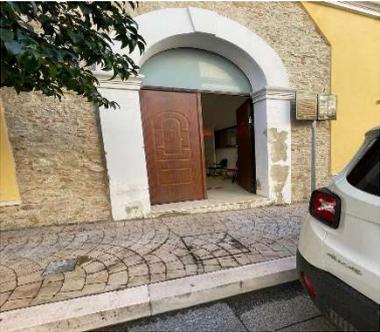
DESCRIZIONE INTERVENTO	FOTO
<p>1 Acquisto di una rampa portatile rimovibile, per non creare intralcio ai pedoni, per superare il dislivello all'ingresso che verrà montata su richiesta tramite apposita torretta con pulsante collegata con gli uffici comunali. La stessa sarà messa a servizio di tutti gli ingressi esistenti (principale, biblioteca, ufficio tecnico e manutentivo)</p>

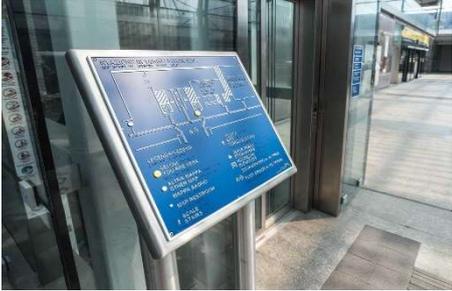
DESCRIZIONE INTERVENTO	FOTO
<p>2 Rilevata l'elevata frequentazione del Municipio, si prevede la realizzazione di una struttura che riporti le principali informazioni e localizzazioni nel linguaggio per i non vedenti, ovvero in Braille.</p> <p>Questa soluzione dovrà essere adottata per ogni piano della struttura</p>

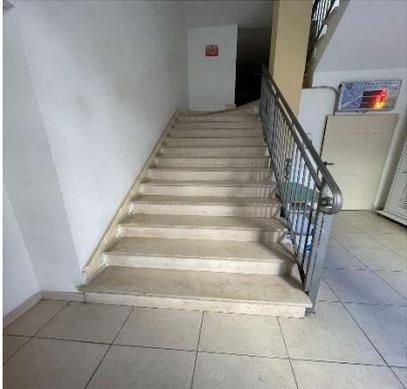
DESCRIZIONE INTERVENTO	FOTO
<p>3 Installazione di un secondo corrimano ad altezza 100 cm dal piano di calpestio, comprese opere pertinenziali di adeguamento.</p>

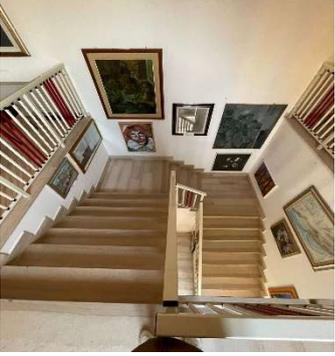
DESCRIZIONE INTERVENTO	FOTO
<p>4 Applicazione di una fascia di nastro marca-gradino antiscivolo su ciascuna pedata dei gradini della scala interna.</p>

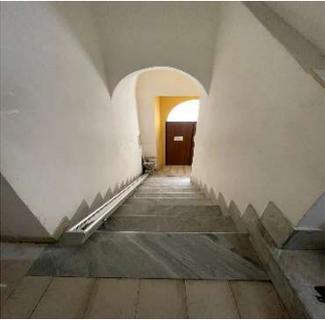
<p>5 Riparazione servoscala esistente ingresso ufficio tecnico e manutentivo.</p>

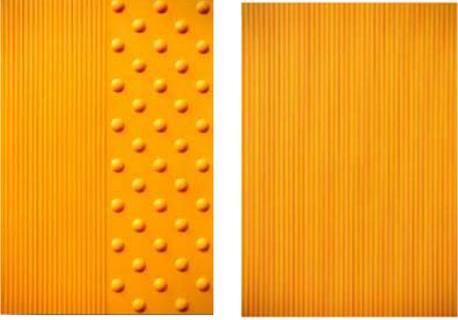
<p>6 Segnali di PERICOLO VALICABILE LOGES VET in cima alle scale in discesa e di ATTENZIONE/SERVIZIO alla base delle medesime in salita, anche se non comprese in un percorso tattile rettilineo</p>

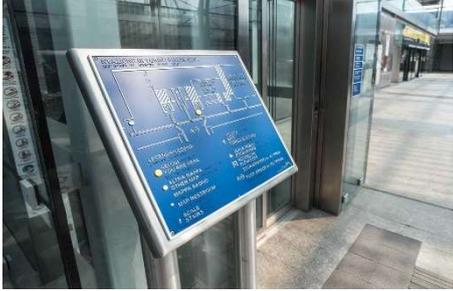
DESCRIZIONE INTERVENTO	FOTO/SCHEMA ESEMPIO
2	<p>Rilevata l'elevata frequentazione del Municipio, si prevede la realizzazione di una struttura che riporti le principali informazioni e localizzazioni nel linguaggio per i non vedenti, ovvero in Braille.</p> <p>Questa soluzione dovrà essere prevista per ogni piano della struttura</p>

2. Mappa tattile in braille (x3)	Media	€ 5.469,00
3. Riposizionamento citofono esterno ad altezza adeguata	Media	€ 100,00
Servizi igienici:		
4. Realizzazione nuovo bagno disabili a norma DM 236/89	Alta	€ 7.000,00

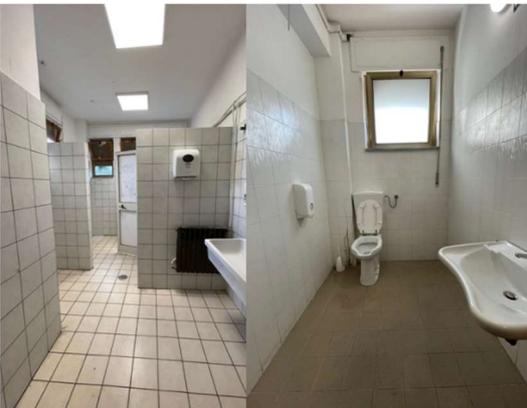
DESCRIZIONE INTERVENTO	FOTO
4	<p>Adeguamento dei servizi igienici esistenti al piano Terra, 1° e 2°, per garantire la fruizione e l'accesso alle persone con disabilità.</p> <p>Art. 4.1.6, 8.1.6 D.M. 236 1989</p>

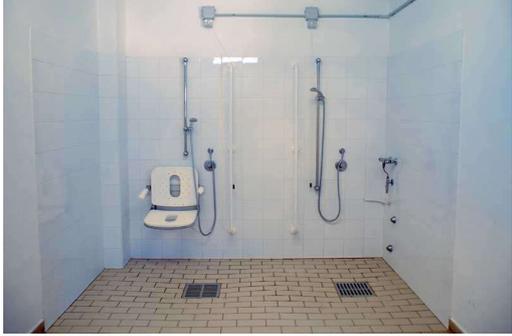
<p>5</p>	<p>Adeguamento della doccia a servizio degli spogliatoi di uomini e donne.</p> <p>La doccia Deve essere a pavimento, dotata di sedile ribaltabile e doccia a telefono.</p> <p>Art. 4.1.6, 8.1.6 D.M. 236 1989</p>

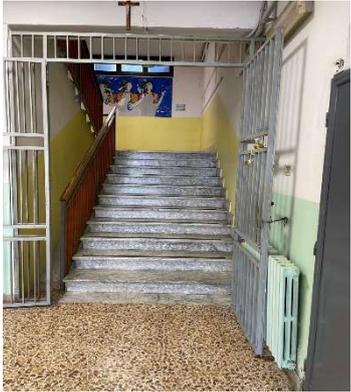
DESCRIZIONE INTERVENTO	FOTO
<p>6</p>	<p>Installazione di un secondo corrimano ad altezza 100 cm dal piano di calpestio, comprese opere pertinenziali di adeguamento.</p> <p>Messa in opera di fascia marca gradino anti scivolo, ove necessario.</p>

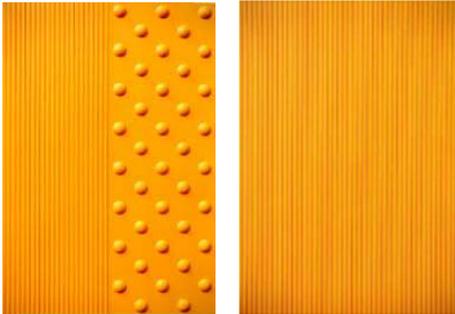
<p>7</p>	<p>Segnali di PERICOLO VALICABILE LOGES VET in cima alle scale in discesa e di ATTENZIONE/SERVIZIO alla base delle medesime in salita, anche se non comprese in un percorso tattile rettilineo</p>

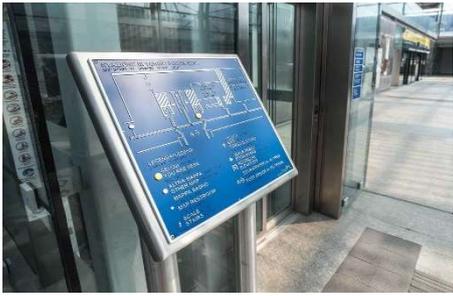
DESCRIZIONE INTERVENTO	FOTO/SCHEMA ESEMPIO
2	<p>Rilevata l'elevata frequentazione del Municipio, si prevede la realizzazione di una struttura che riporti le principali informazioni e localizzazioni nel linguaggio per i non vedenti, ovvero in Braille.</p> <p>Questa soluzione dovrà essere prevista per ogni piano della struttura</p>

TIPOLOGIA INTERVENTO	PRIORITA'	STIMA € (IVA esclusa)
Accessibilità esterna:		
1. Adeguamento Rampa esistente	Alta	€ 1000,00
2. Mappa tattile in braille (x2)	Media	€ 3.646,00

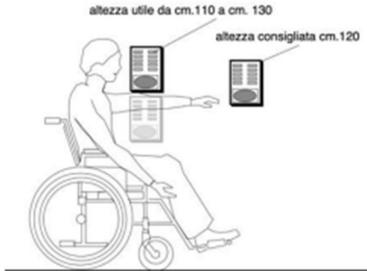
3	<p>Posizionamento ad altezza idonea del citofono esistente.</p> <p>Art. 8 D.M. 236 1989</p>

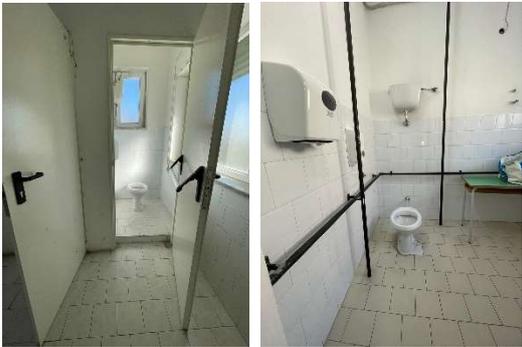
DESCRIZIONE INTERVENTO	FOTO
4	<p>-Adeguamento del servizio igienico esistente al piano Terra; -Nuova realizzazione al piano 1°.</p> <p>Per garantire la fruibilità e l'accesso alle persone con disabilità.</p> <p>Art. 4.1.6, 8.1.6 D.M. 236 1989</p>

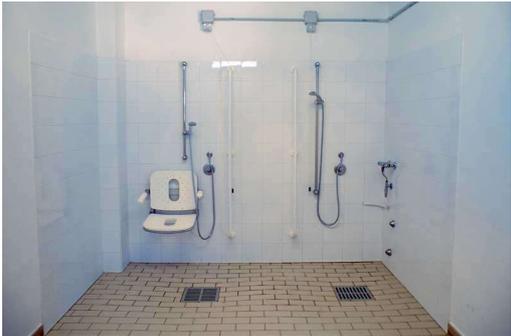
5	<p>Adeguamento della doccia a servizio degli spogliatoi di uomini e donne.</p> <p>La doccia Deve essere a pavimento, dotata di sedile ribaltabile e doccia a telefono.</p> <p>Art. 4.1.6, 8.1.6 D.M. 236 1989</p>

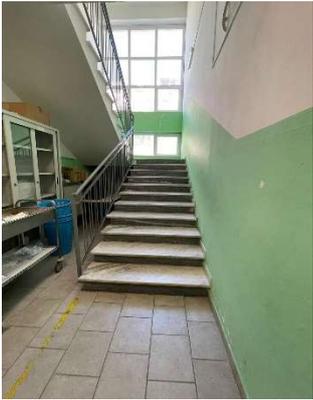
DESCRIZIONE INTERVENTO	FOTO
6	<p>Installazione di un secondo corrimano ad altezza 100 cm dal piano di calpestio, comprese opere pertinenziali di adeguamento.</p> <p>Messa in opera di fascia marca gradino antiscivolo.</p>

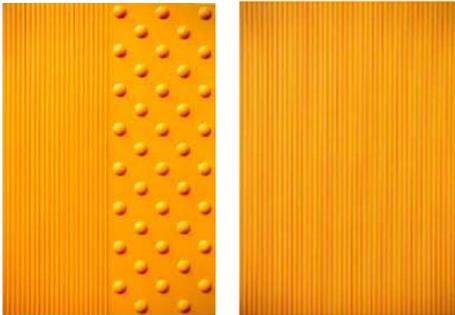
7	<p>Segnali di PERICOLO VALICABILE LOGES VET in cima alle scale in discesa e di ATTENZIONE/SERVIZIO alla base delle medesime in salita, anche se non comprese in un percorso tattile rettilineo</p>

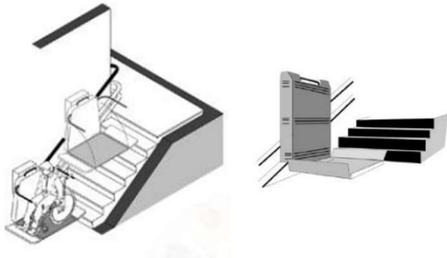
8	<p>Installazione di servoscala su scale esistenti per il superamento del dislivello da parte di persone con ridotta o impedita capacità motoria. I servoscala sono consentiti in via alternativa ad ascensori e preferibilmente, per superare differenza di quota non superiori a mt. 4.</p>

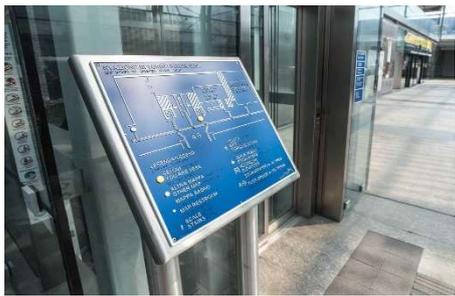
DESCRIZIONE INTERVENTO	FOTO/SCHEMA ESEMPIO
1	Si prevede la realizzazione di una struttura che riporti le principali informazioni e localizzazioni nel linguaggio per i non vedenti, ovvero in Braille.

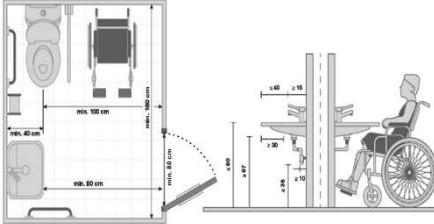
DESCRIZIONE INTERVENTO	FOTO/ SCHEMA ESEMPIO
3	<p>Realizzazione di un servizio igienico a norma del D.M. 236/89. Il servizio igienico dovrà essere attrezzato con: lavabo, wc, specchio, maniglioni, corrimano, e accessori annessi.</p> <p>Lo spazio libero necessario all'accostamento e al trasferimento laterale dalla sedia a ruote alla tazza wc dovrà essere di minimo 100 cm misurati dall'asse del sanitario. Si dovrà garantire: da un lato lo spazio adeguato all'avvicinamento e la rotazione di una sedia a ruote, dall'altro una distanza tale da consentire a chi usa il wc un agevole appiglio ai corrimani posti sulla parete laterale (l'asse della tazza dovrà distare 40 cm dalla parete laterale o dal corrimano o maniglione di appoggio).</p>	<p data-bbox="868 465 1302 517">Schemi bagni per disabili</p>

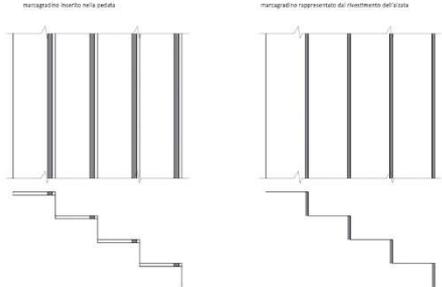
DESCRIZIONE INTERVENTO	FOTO/SCHEMA ESEMPIO
2	<p>-Adeguamento corrimano esistente</p> <p>-Messa in opera di fascia marca gradino antiscivolo.</p>

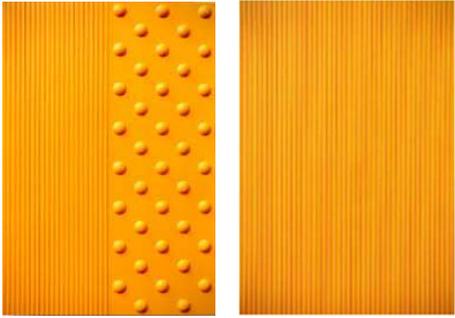
3	<p>Segnali di PERICOLO VALICABILE LOGES VET in cima alle scale in discesa e di ATTENZIONE/SERVIZIO alla base delle medesime in salita, anche se non comprese in un percorso tattile rettilineo</p>

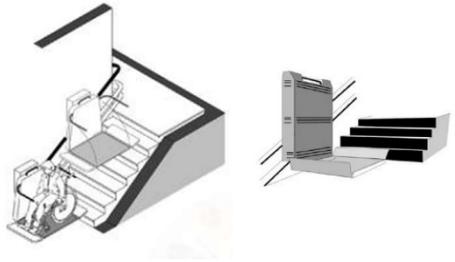
4	<p>Installazione di servoscala su scale esistenti per il superamento del dislivello da parte di persone con ridotta o impedita capacità motoria. I servoscala sono consentiti in via alternativa ad ascensori e preferibilmente, per superare differenza di quota non superiori a mt. 4.</p>

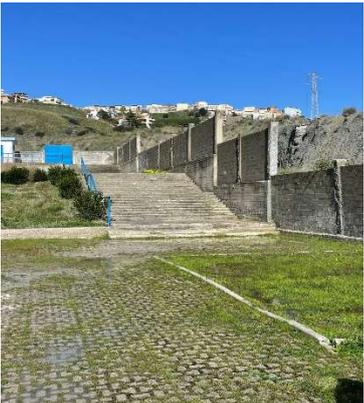
DESCRIZIONE INTERVENTO	FOTO/SCHEMA ESEMPIO
<p>3 -Installazione di nuovo servoscala con piattaforma per il superamento del dislivello esistente verso la chiesa cimiteriale.</p> <p>-Posa in opera di fascia antiscivolo marca gradino in contrasto cromatico con la pavimentazione delle rampe.</p>

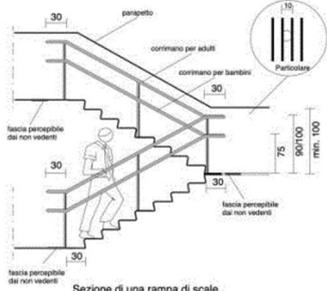
DESCRIZIONE INTERVENTO	FOTO/SCHEMA ESEMPIO
<p>4 Adeguamento di gradini della rampa scala di accesso alla tribuna spettatori.</p> <ul style="list-style-type: none"> - Fascia marca gradino - Doppio corrimano - Parapetto interasse idoneo

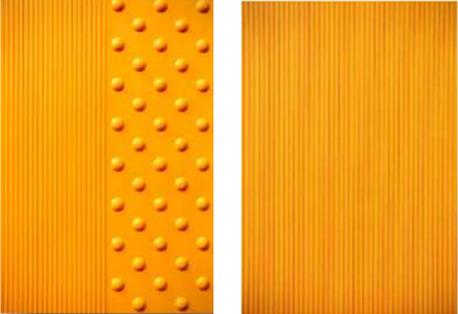
<p>Sezione di una rampa di scale</p>
<p>5 Segnali di PERICOLO VALICABILE LOGES VET in cima alle scale in discesa e di ATTENZIONE/SERVIZIO alla base delle medesime in salita, anche se non comprese in un percorso tattile rettilineo</p>

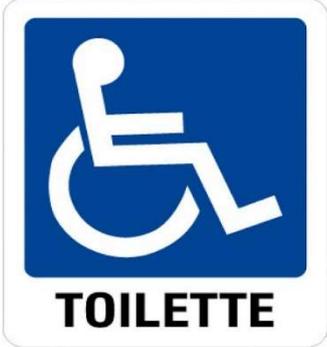
DESCRIZIONE INTERVENTO	FOTO/SCHEMA ESEMPIO
<p>6 Installazione di segnaletica identificativa bagno per disabili</p> <ul style="list-style-type: none"> -Installazione campanello di chiamata d'emergenza -

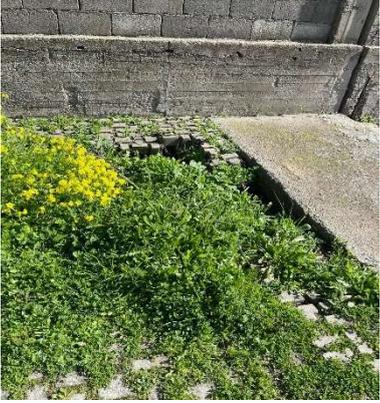
DESCRIZIONE INTERVENTO	FOTO/SCHEMA ESEMPIO
<p>7</p> <ul style="list-style-type: none">-Rifacimento delle pendenze della pavimentazione esistente-Ripristino pavimentazione danneggiata

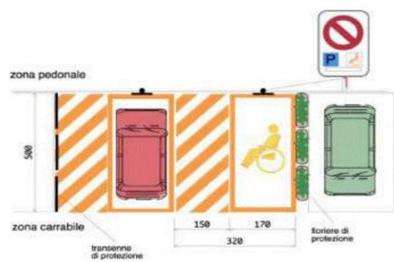
DESCRIZIONE INTERVENTO	FOTO/SCHEMA ESEMPIO
1	Realizzazione di segnaletica orizzontale permanente di colore giallo. attraverso la tinteggiatura su bitume o l'applicazione di laminati plastici autoadesivi o similari, rifrangenti e antisdrucciolevoli. Installazione di palo di sostegno metallico con apposito cartello di segnalazione del posto riservato (figura II 445/a art. 149 del regolamento di attuazione del codice della strada)

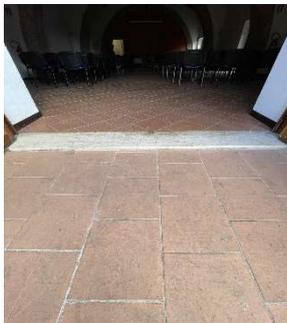
DESCRIZIONE INTERVENTO	FOTO/SCHEMA ESEMPIO
2	Superamento del dislivello esistente all'ingresso principale, rendendo la superficie di accesso complanare alla pavimentazione esterna.

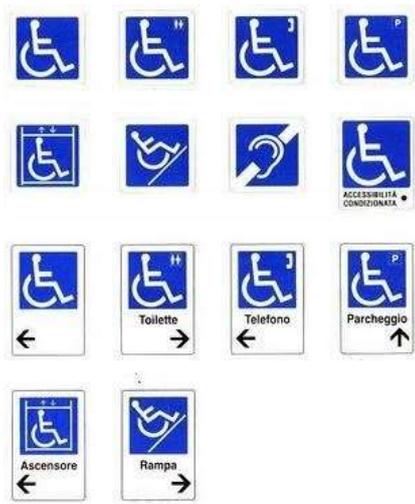
DESCRIZIONE INTERVENTO	FOTO/SCHEMA ESEMPIO
3	<p>Inserimento di segnaletica informativa e di orientamento. I cartelli di segnalazione all'interno di un edificio saranno posti preferibilmente tutti alla medesima altezza, compresa tra cm 145 e 170 dal piano di calpestio, e saranno caratterizzati dalla stessa logica di utilizzo. Nel caso in cui il cartello sporga a bandiera, ortogonalmente al flusso pedonale, dovrà essere posto ad un'altezza non inferiore a cm 210 da terra. Tra i caratteri utilizzati (preferibilmente di dimensione non inferiore ai 25 mm e in stampatello minuscolo) e lo sfondo dovrà esserci un buon contrasto cromatico ottenuto ponendo testi scuri su fondo chiaro (nero, verde, blu su bianco; nero, rosso su giallo).</p>

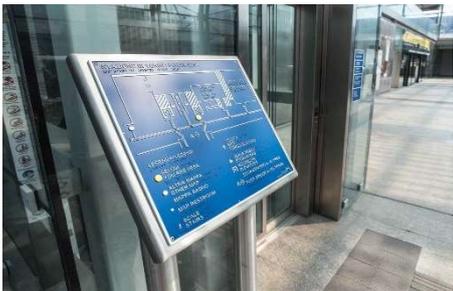
DESCRIZIONE INTERVENTO		FOTO/SCHEMA ESEMPIO
1	Si prevede la realizzazione di una struttura che riporti le principali informazioni e localizzazioni nel linguaggio per i non vedenti, ovvero in Braille.

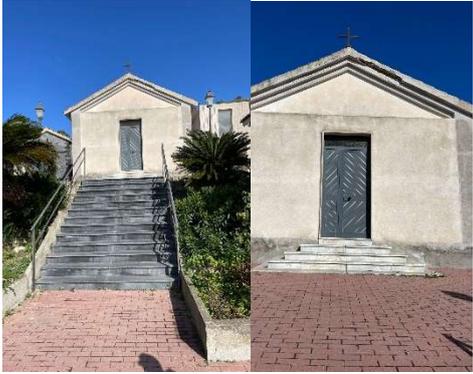
<p>6 -Installazione di nuovo servoscala con piattaforma per il superamento del dislivello esistente verso la chiesa cimiteriale. -Realizzazione rampa con pendenza longitudinale tale da consentirne l'agevole superamento da parte di tutti (preferibilmente inferiore/uguale al 5%), e pendenza trasversale non superiore all'1%. La pavimentazione dovrà essere antiscivolo, uniforme e compatta. La rampa dovrà avere larghezza non inferiore a cm 120 (se possibile larghezza 150 cm).</p>

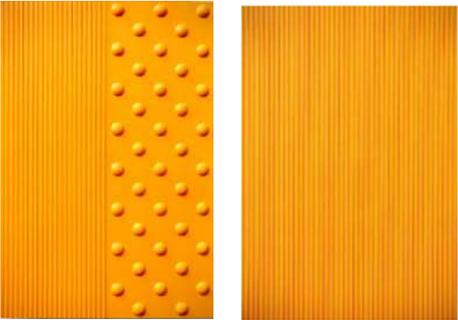
<p>7 Segnali di PERICOLO VALICABILE LOGES VET in cima alle scale in discesa e di ATTENZIONE/SERVIZIO alla base delle medesime in salita, anche se non comprese in un percorso tattile rettilineo</p>

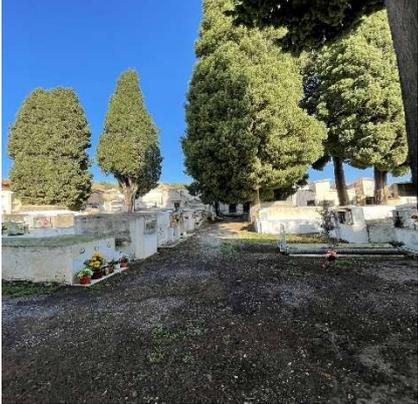
DESCRIZIONE INTERVENTO	FOTO/SCHEMA ESEMPIO
<p>8 Rifacimento della pavimentazione esistente, della zona denominata "Cimitero vecchio", mediante posa in opera di betonelle autobloccanti su idoneo sottofondo.</p>

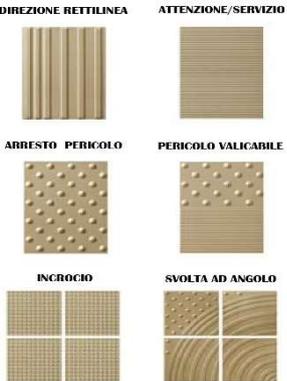
<p>9 Pavimentazione Loges VET che permetta l'orientamento tra l'ingresso principale dell'area Cimiteriale e la chiesa.</p> <p>Verranno impiegati I seguenti codici Loges:</p> <p>Direzione rettilinea</p> <p>Incrocio</p> <p>Svolta a 90</p> <p>Attenzione Servizio</p>

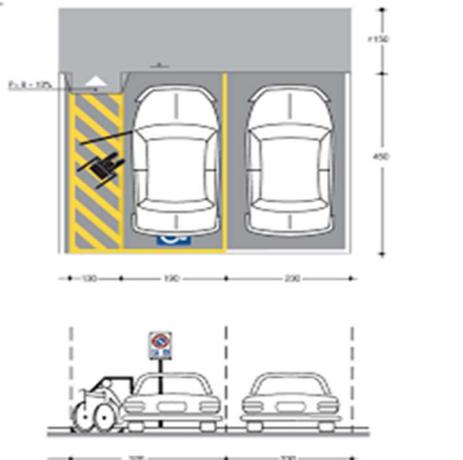
<p>fino a 5,00 metri con pendenza minore del 7%, e oltre i 5,00 metri con pendenza minore del 5%. Il rispetto delle indicazioni del D.M. 236/89 è richiesto nei casi in cui sussistano vincoli non superabili attraverso scelte progettuali.</p>	
3	<p>Realizzazione di segnaletica orizzontale permanente di colore giallo. attraverso la tinteggiatura su bitume o l'applicazione di laminati plastici autoadesivi o similari, rifrangenti e antisdrucchiolevoli. Installazione di palo di sostegno metallico con apposito cartello di segnalazione del posto riservato (figura II 445/a art. 149)</p>
