# **PIANO DI ELIMINAZIONE DELLE BARRIERE ARCHITETTONICHE**

**Schede di rilievo**

**Comune di Rocca di Neto**

PROGETTISTA INCARICATO: ARCH. ANDREA BELLIZZI

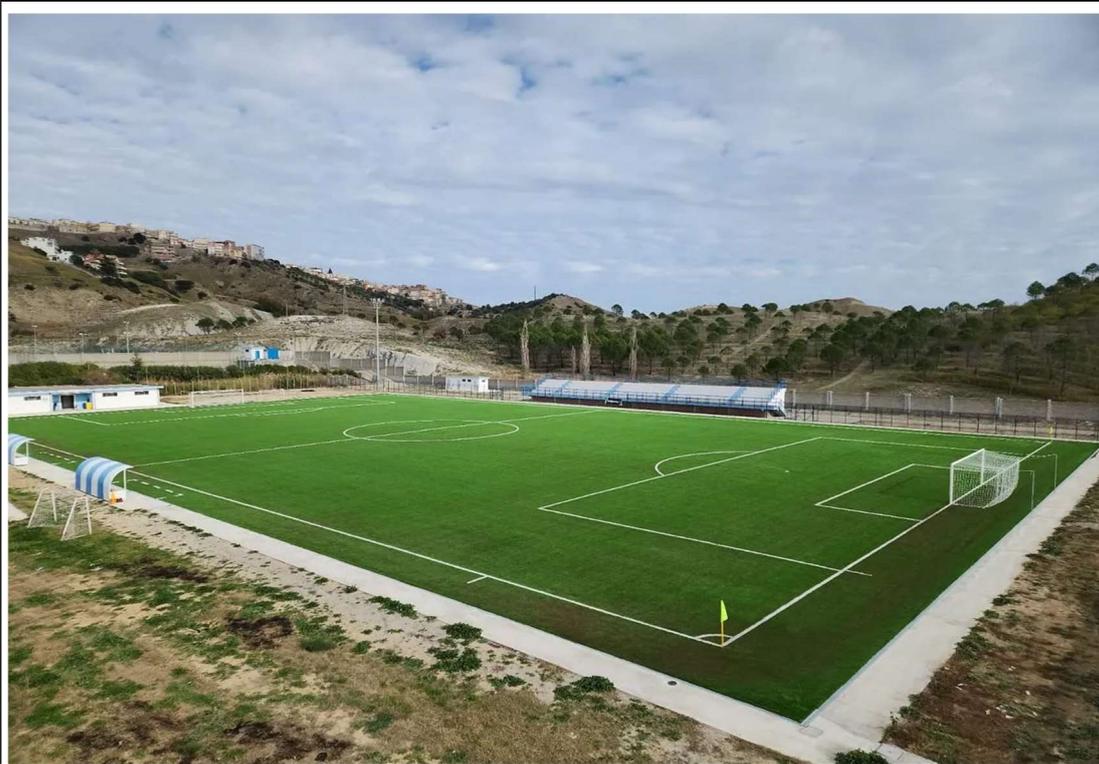
Denominazione edificio	Stadio Comunale Sant'Agostino
Funzione principale	Impianto sportivo
Indirizzo	Via del Campo Sportivo
Stato dell'immobile	Ottimo

Le scale esterne sono dotate di marca gradino antiscivolo a contrasto cromatico leggibile su ciascuna pedata		✗
Nelle scale esterne è presente il corrimano su entrambi i lati, posto ad un'altezza compresa tra 90 e 100 cm	✗	
La zona antistante/retrostante alla porta di accesso è complanare e con una profondità non inferiore a cm 150 x 150	✗	
La porta di accesso risulta adeguatamente in contrasto cromatico con le pareti circostanti, dotata di maniglia di tipo a leva o a ponte e con assenza di spigoli vivi	✗	
La luce netta della porta d'ingresso è uguale o superiore a cm 80, la maniglia è collocata ad un'altezza compresa tra cm 85 e 95 e può essere aperta con facilità	✗	
L'eventuale campanello si trova ad una altezza da terra compresa tra cm 40 e cm 140	—	—
